# L'EHPAD BÉNICHOU : UN EXEMPLE PARTICIPATIF ECO-RESPONSABLE

# AGIR ENSEMBLE AUJOURD'HUI ...

# ... POUR UN MEILLEUR LENDEMAIN

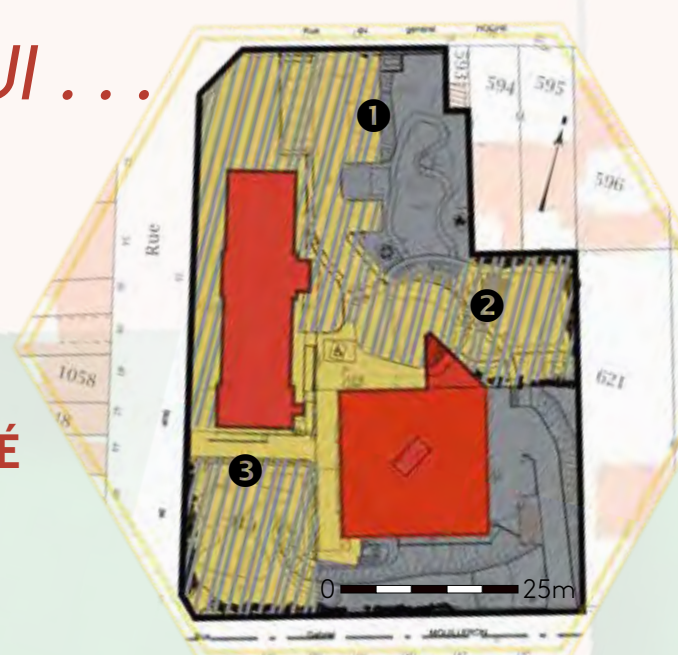
Etat des lieux : 355 m² conformes

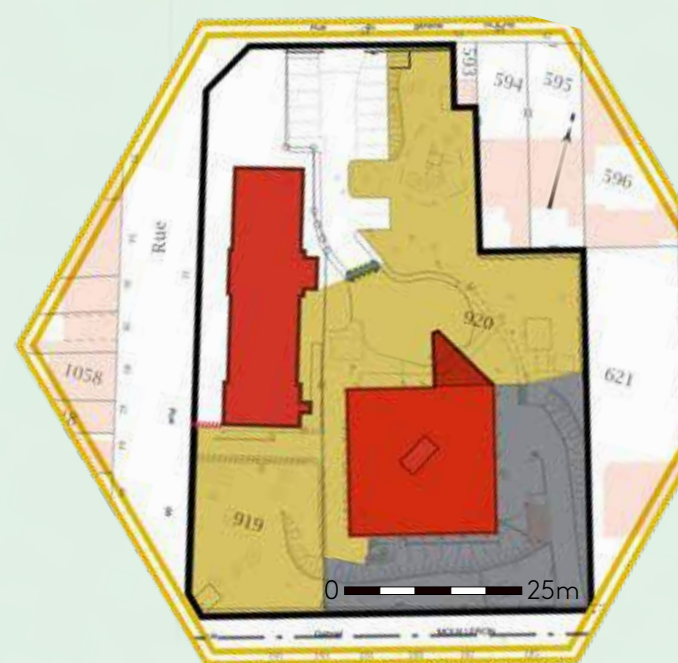
Projection : 1 810 m² accessibles

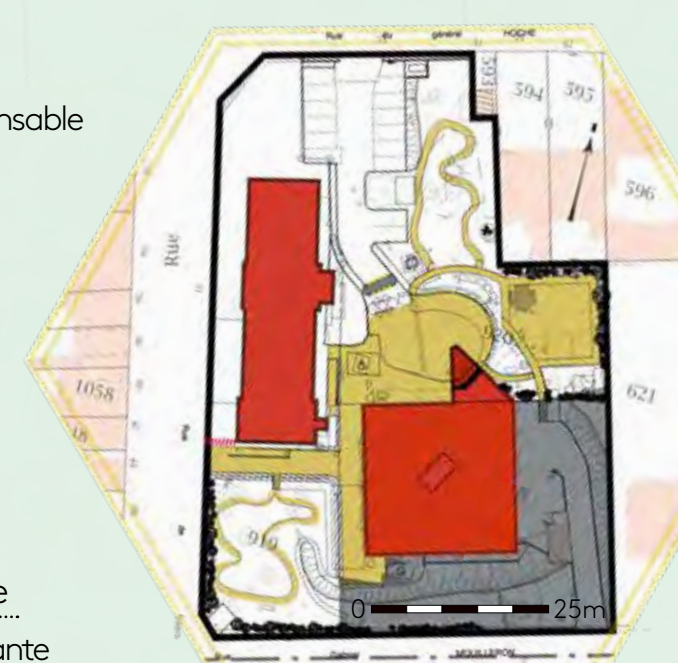
Les futures circulations piétonnes

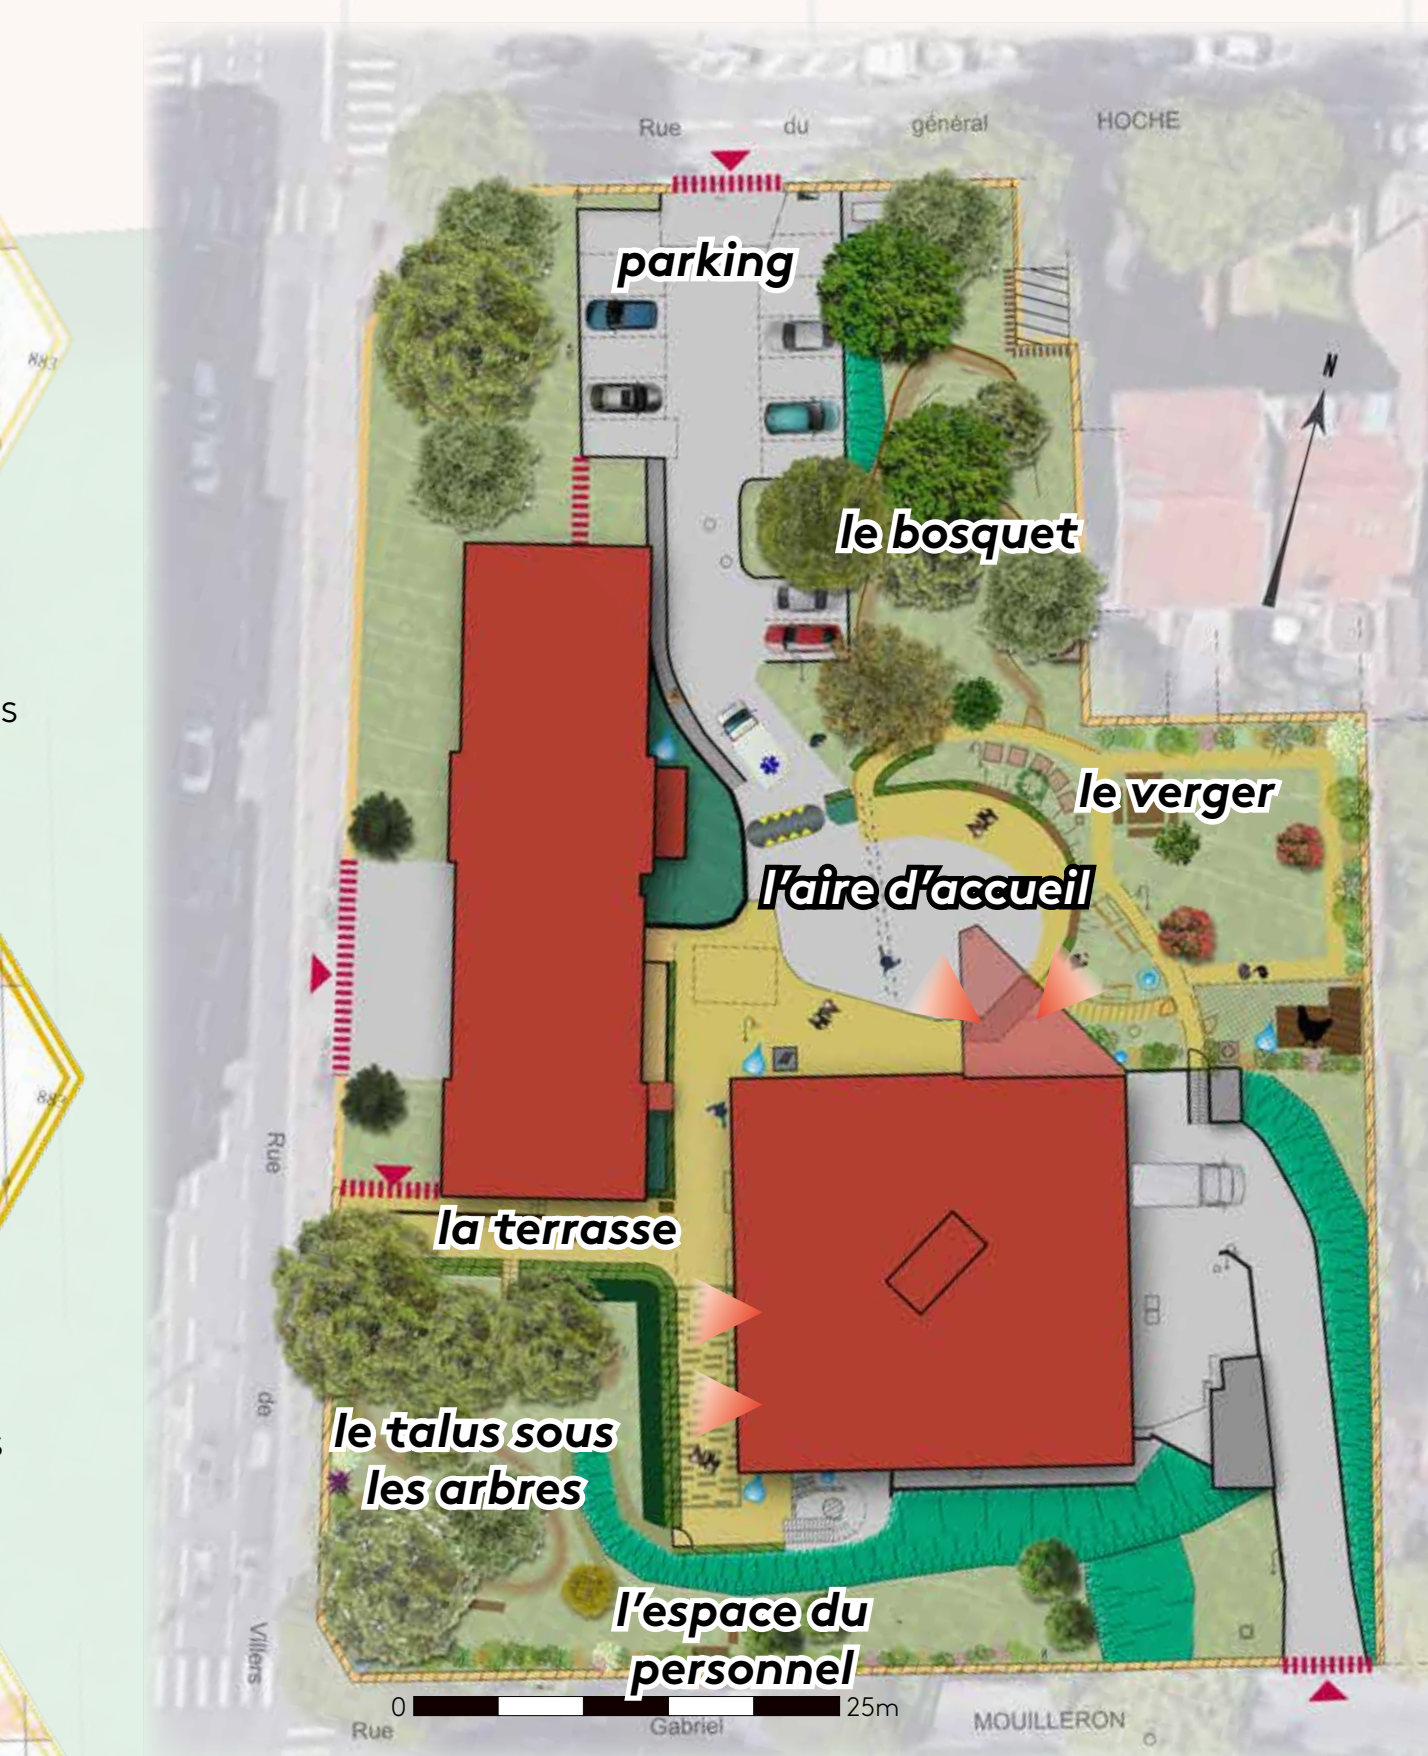
Plan des futurs espaces

- Suppression des bordures
- Déplacements des fournitures existantes (composteurs, ruches, poulailler)
- Mise en place de nouveaux agréments (pique nique, bancs, récupérateurs d'eau)
- Création de cheminements PMR et de mobilité
- Plantations (haie mellifère, massifs de vivaces, potager en pleine terre)

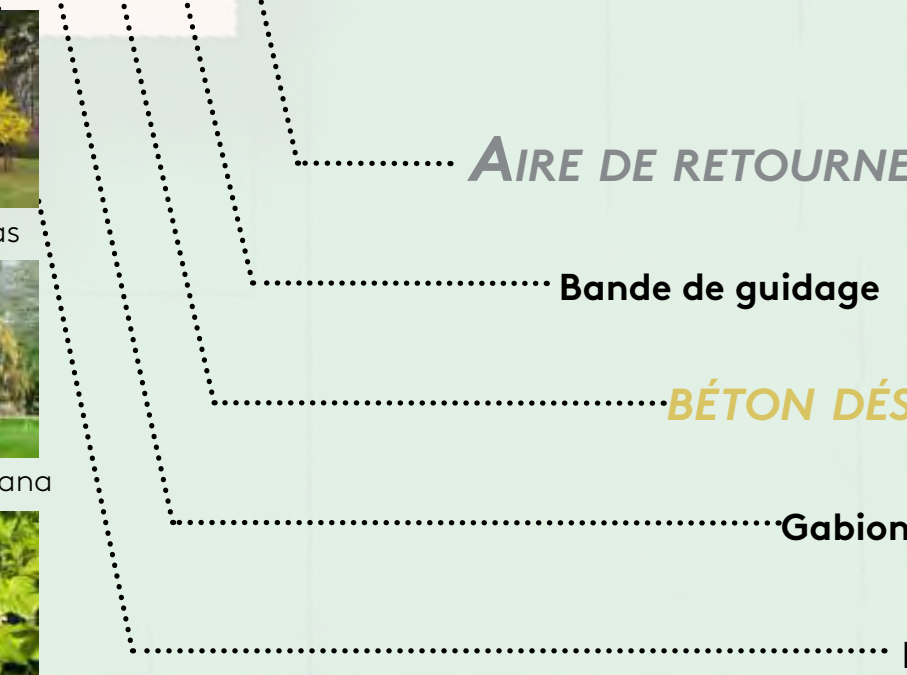
AIRE DE RETOURNEMENT

Bande de guidage

BÉTON DÉSACTIVÉ

Gabions végétalisés avec assises

Dos d'âne en enrobé

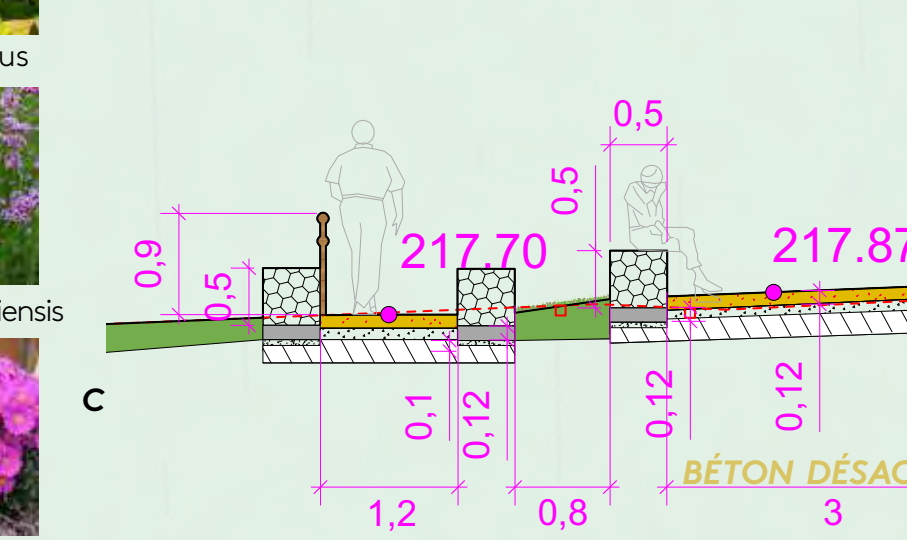
Accessibilité PMR : 4 %

AIRE DE RETOURNEMENT

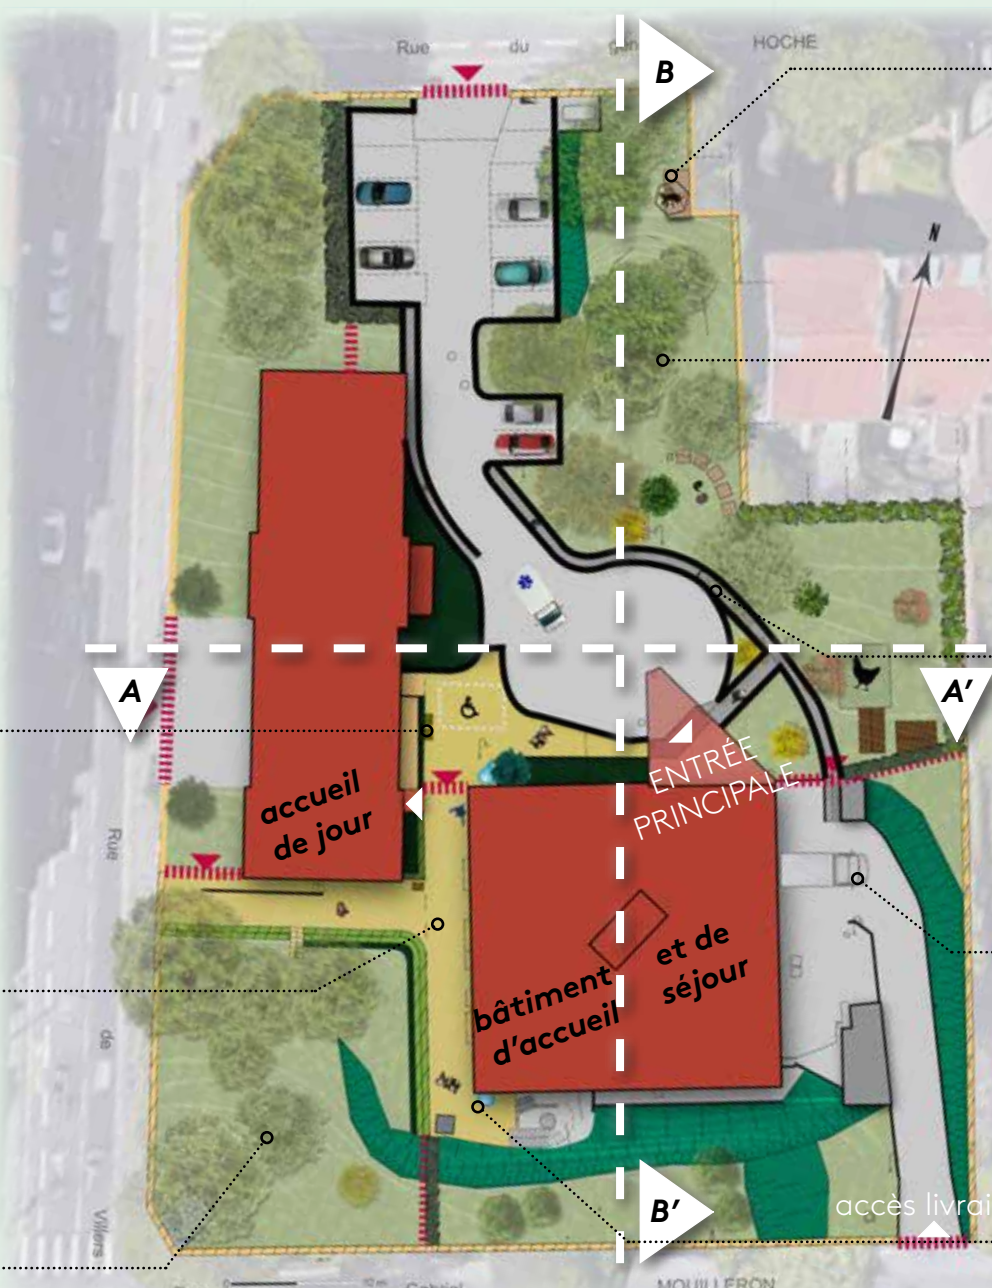
Actions en place et dysfonctionnements

- les espaces de jardinage
- faible surface dédiée au jardinage
- + initiatives et animations

- la terrasse
- manque d'agrément et de diversité
- + lieu d'animation, exposition Sud

- le bosquet
- topographie mouvementée
- + espace de jeu ombragé, à l'abri

- les ruches
- peu visibles et accessibles
- + production de ressources

- le sous-bois
- sol nu, piétiné, et compacté
- + espace de jeu ombragé

- les composteurs
- accès impossible aux PMR
- + affiche une démarche éco-responsable

- le poulailler
- étroit, peu fonctionnel
- + présence animale, bien établi

- les récupérateurs d'eau de pluie
- gestion à améliorer, réserve insuffisante
- + grande surface de toiture
