# Un jardin pauvre en diversité

# Un potentiel révélé

# Un aménagement optimisé à l'impact minimisé

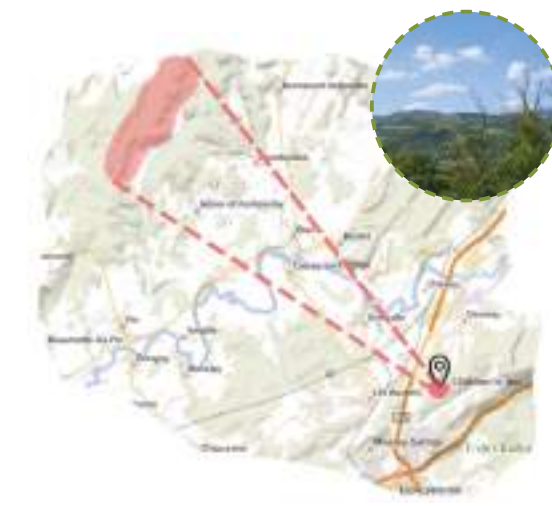
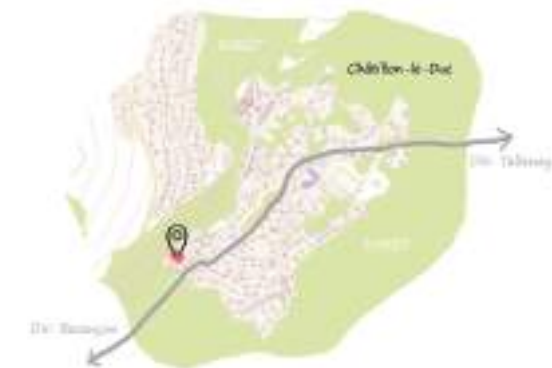
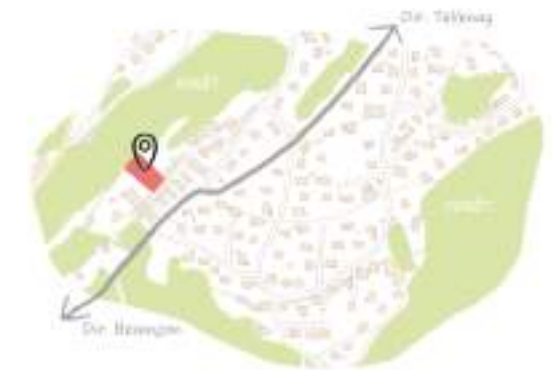
Photographies de l'existant

- Surface parcelle : 2 320 m<sup>2</sup>
- Surface maison : 280 m<sup>2</sup>
- Piscine 7 x 3 m
- Poolhouse
- Mur de soutènement Lego béton
- Absence de végétal
- Forêt en fond de propriété
