## Une propriété entouré de vallées

## Plan Intention

## Vers un jardin plus durable et autonome

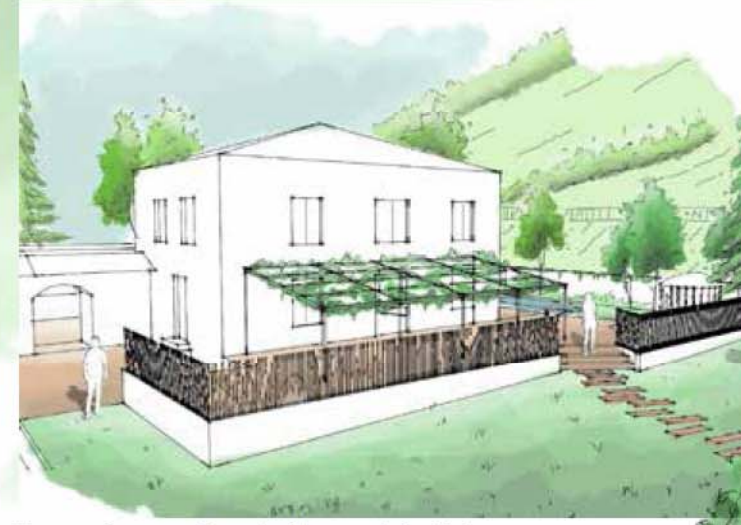
Vue sur la pergola métallique végétalisée

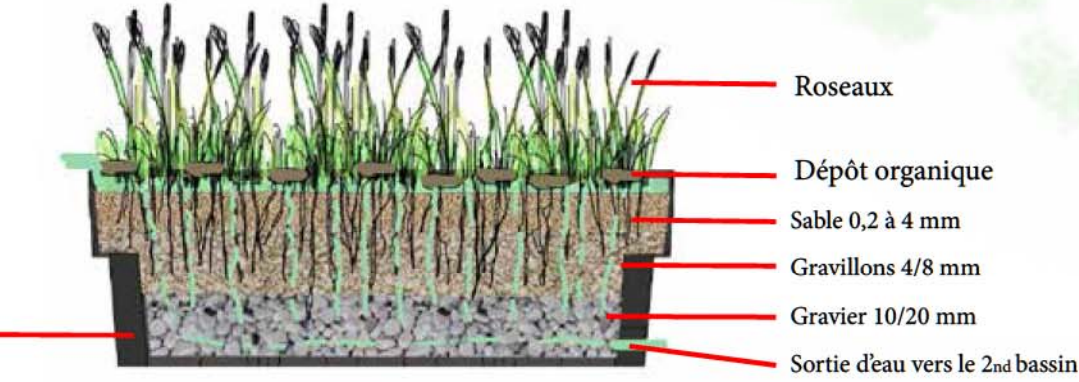
### Coupe plus détaillée de ce bac

- Roseaux
- Dépôt organique
- Sable 0,2 à 4 mm
- Gravillons 4/8 mm
- Gravier 10/20 mm
- Sortie d'eau vers le 2nd bassin

| Installation phyto-épuration | 13 000 € |

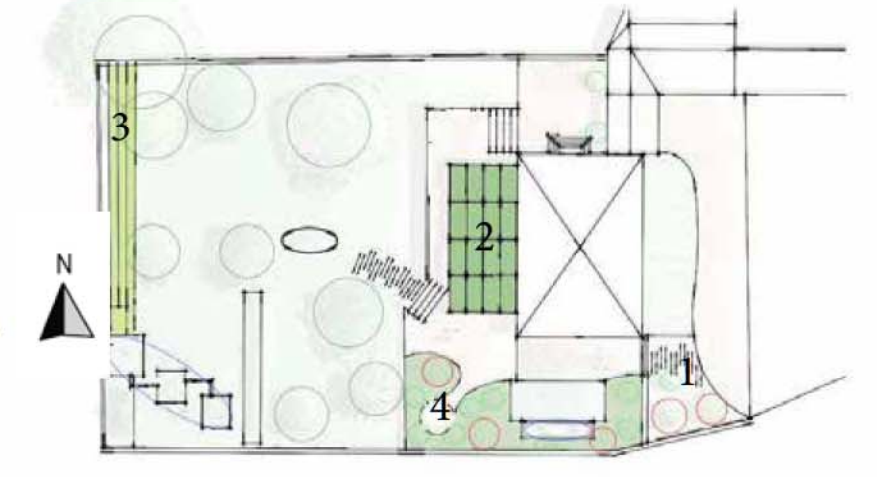
## Plantation

- 1 : Végétation arboré, hêtre
- 2 : Plantes grimpantes, Glycine
- 3 : Plantes aquatique graminées, roseaux
- 4 : Plantes d'ornement, Erable, vivaces, Astilbe
